Vintage Aircraft Club

Airport Basel - Mulhouse - Freiburg

Jahresbericht 2018

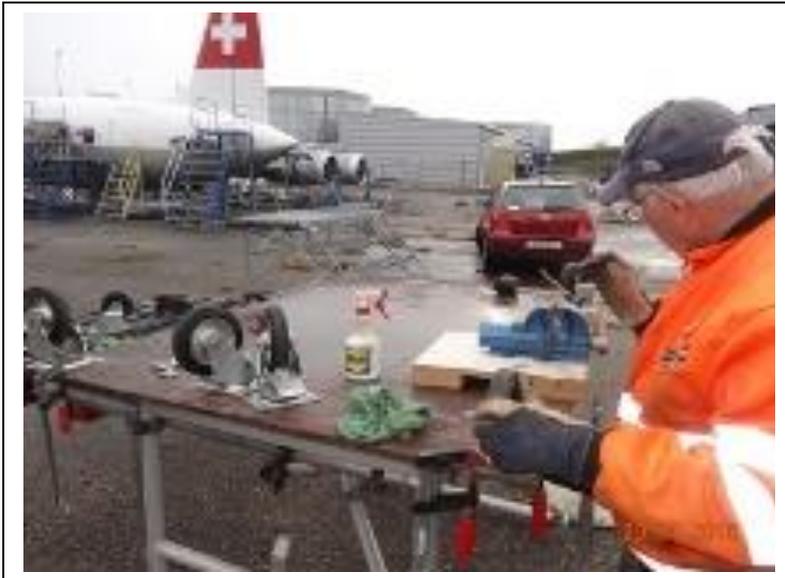
Am 20. Januar 2018 wurden umfangreiche Reparaturen und Instandstellungsarbeiten an Schwenkrollen durchgeführt.

Es sollen damit zwei spezielle Arbeits-Liege-Rolli angefertigt werden.

Damit wird es ermöglicht, auf dem Rücken liegend, Arbeiten im Bereich der Rumpfunterseite auszuführen.

Da der Boden der Viking-„Freiluft-Werkstatt“ sehr uneben ist, sind die Arbeits-Rolli mit den grossen, gummibereiften Schwenkrädern im Eigenbau notwendig.

Die Schwenkrollen wurden zerlegt, gereinigt, teilweise repariert und gebrauchsfertig instandgestellt.

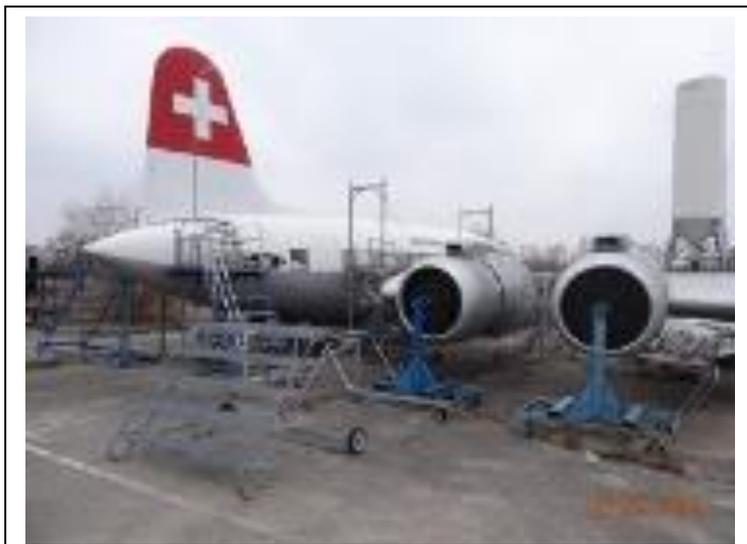
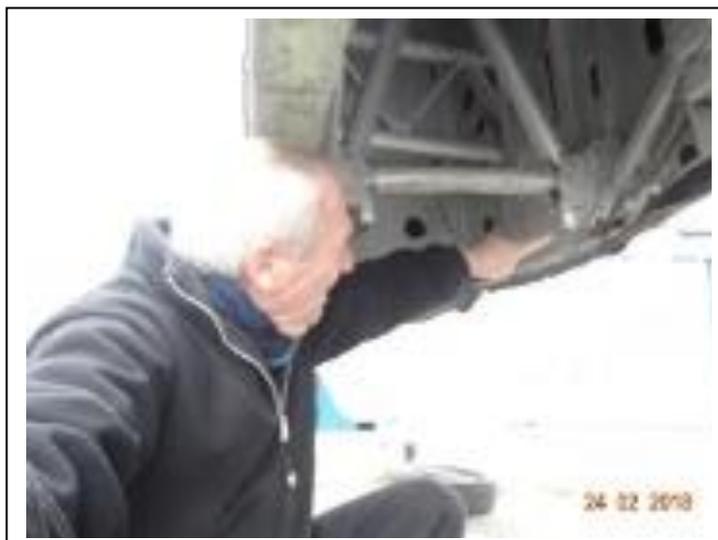
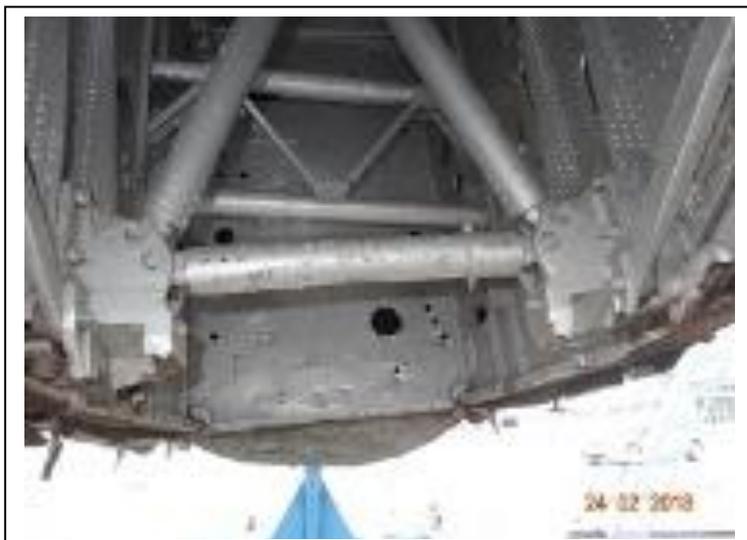
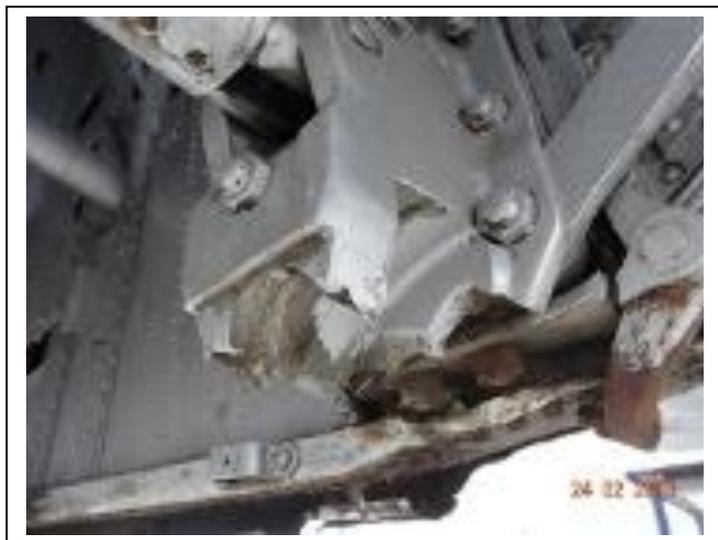
Am 24. Februar: Vorbereitungs-Kontrollen im Bereich der Fahrwerksschächte. Hier sind größere Unfallschäden im Bereich der Fahrwerksstruktur zu reparieren.

Bedingt durch den Landeunfall des Flugzeugs im Jahre 1953 ist die Struktur der Fahrwerks-Aufhängung links stark beschädigt.

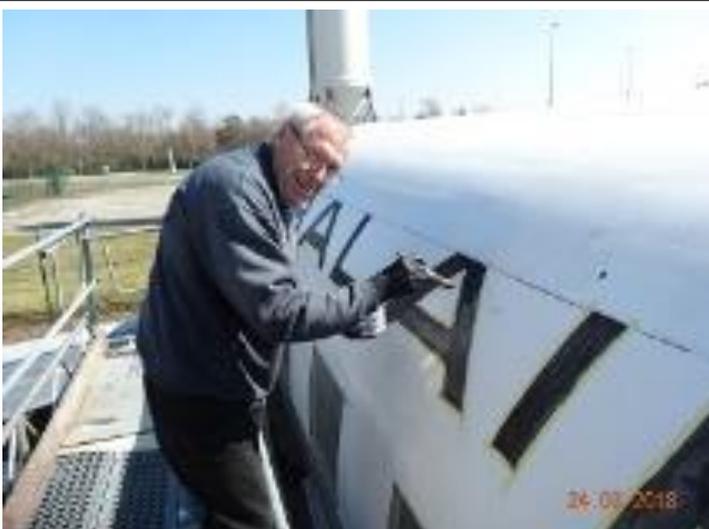
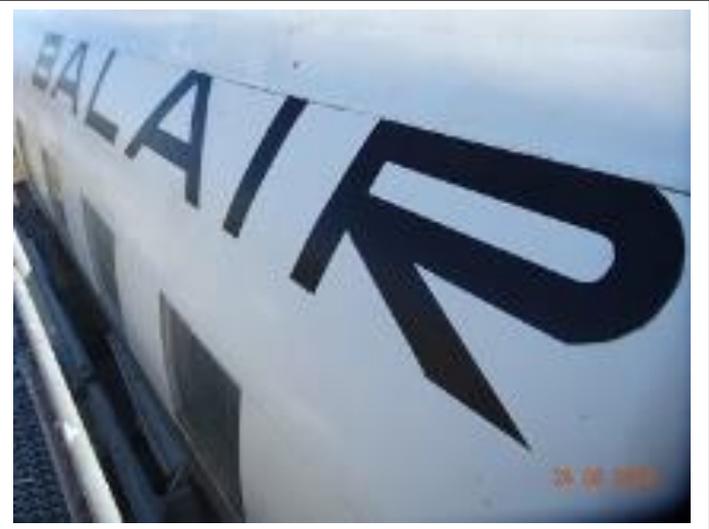
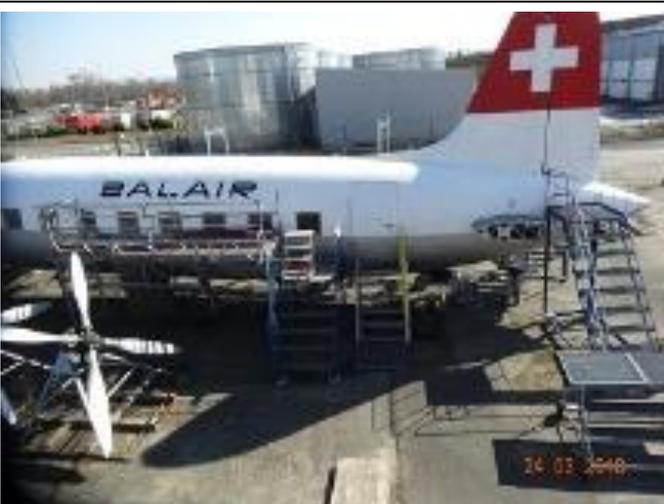
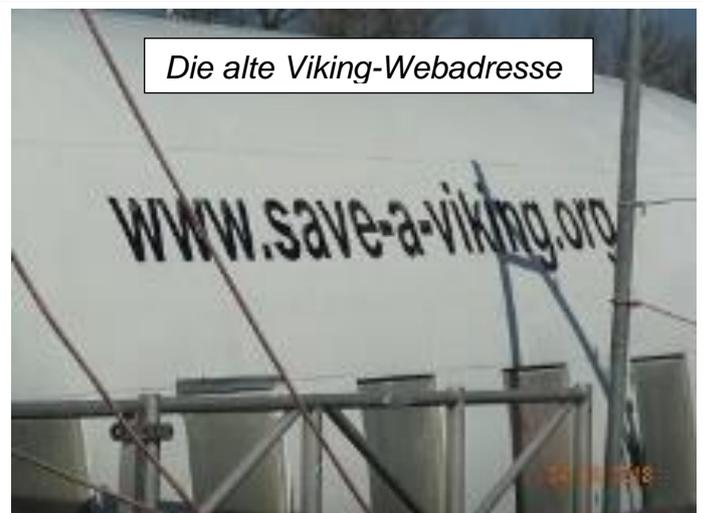
Am 24. März: Die BALAIR – Beschriftung auf der linken Rumpfseite wird auflackiert. Angaben über korrekte Buchstaben, -Größe, -Position, -Strichstärke, usw. waren nicht vorhanden. Als Vorlage dienten nur alte Fotos, das Schriftbild musste mehrfach korrigiert werden, bis es nach Ansicht von Kennern der BALAIR-Historie akzeptabel war.

Wie es früher üblich war, wurden die Umrisse der Buchstaben „Abgeklebt“, danach die Beschriftung von Hand mit Kunstharzlack aufgetragen. Erkennbar ist eine Nietenreihe als Referenz für die Oberkante der Buchstaben.

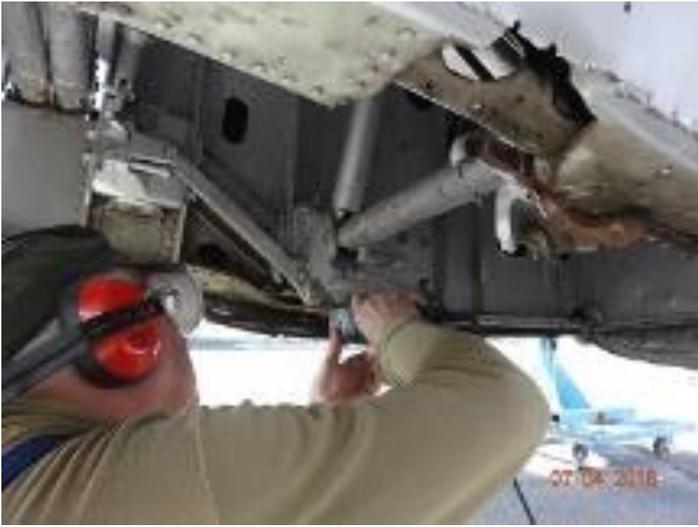
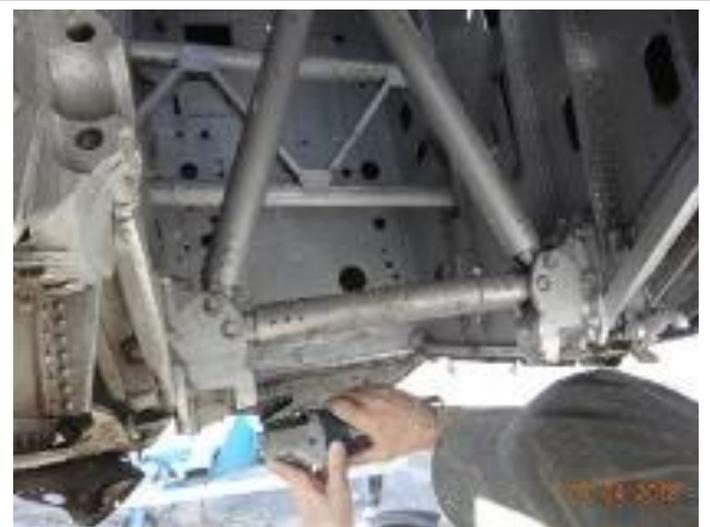
Ab 7. April wurden Reparaturarbeiten im Bereich der Fahrwerks-Aufhängung durchgeführt. Es sind erhebliche Beschädigungen / Deformationen in stand zu stellen. Die Fotos zeigen den linken Fahrwerks-Schacht. Hier inspiziert Roger die abgebrochenen Drehpunkte der Fahrwerksbeine. Diese werden plan geschliffen, um dann neue, untere Halbschalen zu montieren.

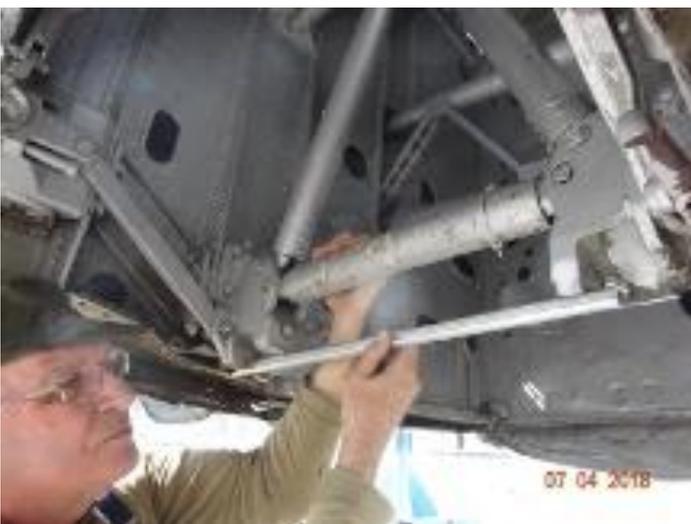
Vermessen der Achslager-Abstände

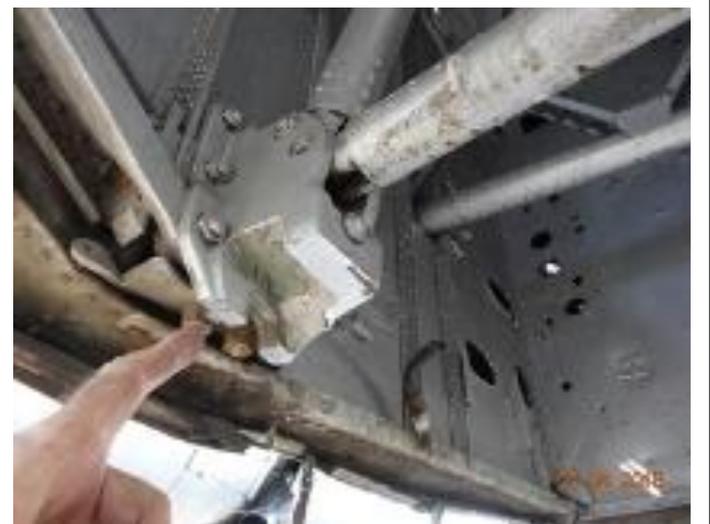
Hier die defekte, linke Achslagerung am Fahrwerk links.

Hier der unbeschädigte Drehpunkt am Fahrwerk rechts.

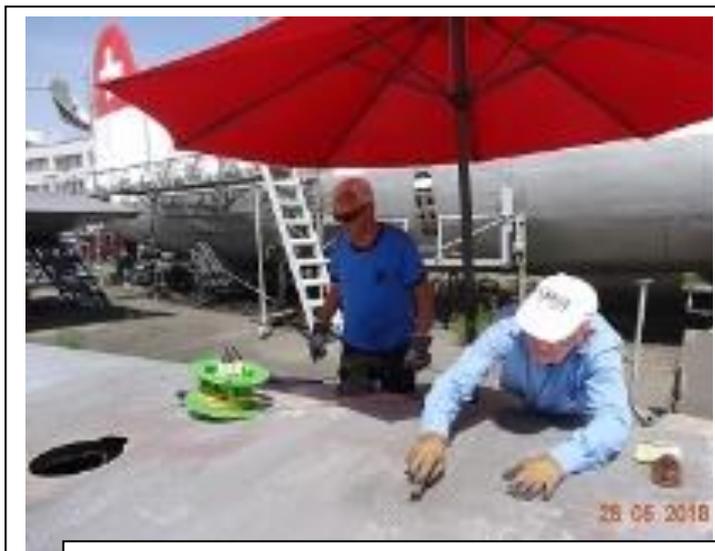
Am 26.Mai: Walti und Urs bearbeiten weiter die Flügelunterseite links. Es muss die alte, verwitterte Lackierung abgeschliffen werden.

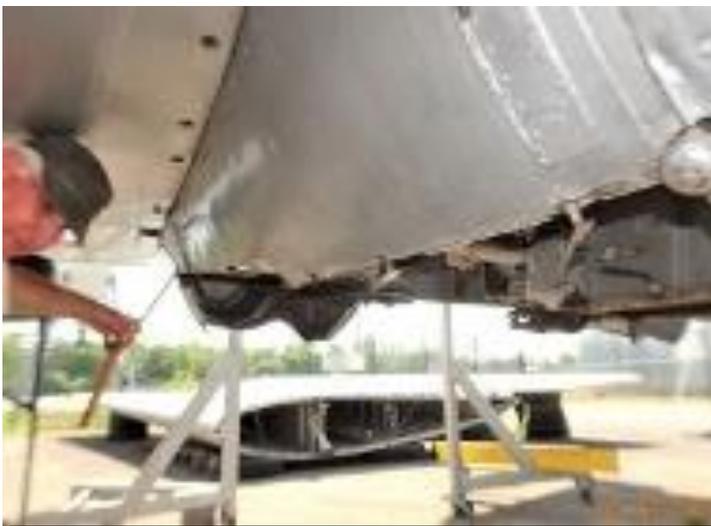
Roger kontrolliert die Beschädigungen an der Beplankung des rechten Fahrwerkschachts.
